Pisos CORONA

PISO MADERA LAPACHO TERRACOTA CU

Referencia: 453212751
Formato cm: 45.8X45.8
Color: Terracota / Terracotta

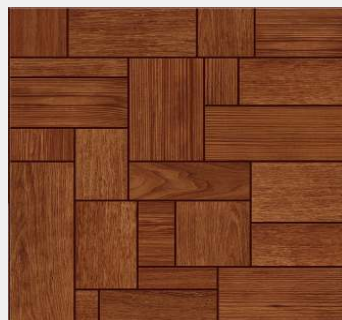
El color presentado en la fotografía es una aproximación al color real.
The color represented in the photograph is an approximation to the real color.
